MEMORIA TÉCNICA DE ACONDICIONAMIENTO ACÚSTICO

Nombre: RESTAURANTE LOUNGE TRIP

Fecha: 15 de octubre del 2021

Dirección: Cantón Rumiñahui, Parroquia San Rafael, Calle Giovanni Farina N288 y Av. Ilalo.

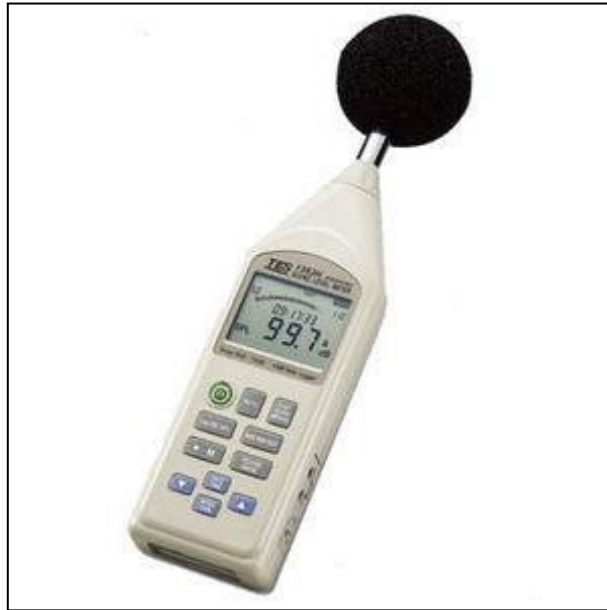
Imagen 2. Sonómetro NITI XL2

La medición se realizó con el sonómetro NTI XL2

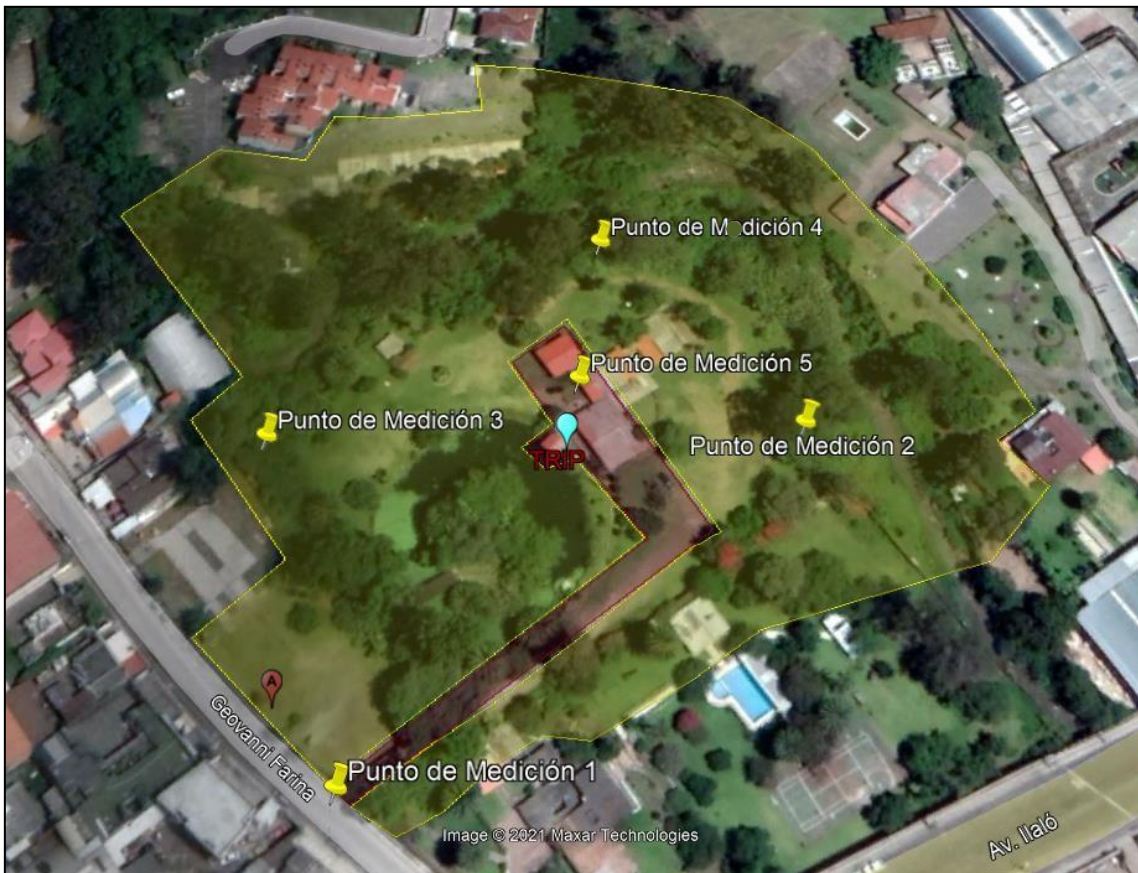
**Imagen 8. Implantación de Exteriores, puntos de medición
“RESTAURANTE LOUNGE TRIP”**

Para este procedimiento se determinaron 4 puntos de medición, localizando los puntos críticos de afección más cercanos los cuales se distribuyeron de la siguiente manera:

- Punto de Medición 1, Calle Principal Giovanni Farina a 100 m del establecimiento.
- Punto de Medición 2, Perímetro de Colindante con el predio Nor-Este, del establecimiento.
- Punto de Medición 3, Perímetro del Colindante con el predio Nor-Oeste, del establecimiento.

- Punto de Medición 4, Perímetro del Colindante con el predio Norte, del establecimiento.
- Punto de Medición 5, Interior del establecimiento.

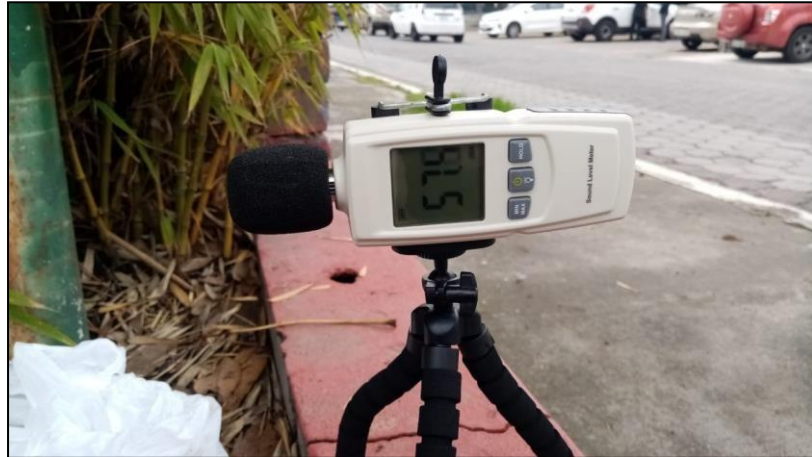
Imagen 9. Punto de Medición 1

Resultados obtenidos en el **Punto de Medición 1:**

Puertas Cerradas

Laeq	Lceq	Laleq	
Ruido del Local corregido TOTAL (P1)	56.3	56.7	58.7	dB

Puertas Abiertas

Laeq	Lceq	Laleq	
Ruido del Local corregido TOTAL (P1)	57.5	58.7	60.4	dB

Se puede apreciar que el ruido de fondo tiene nivel mayor de LAeq al del ruido total por lo que se considera insignificante la contribución sonora de que produce el salón de eventos en este punto de medición cuando las puertas estén abiertas o cerradas. Se considera que la razón del ruido de fondo elevado en este punto es debido a la constante presencia de ruido de tráfico vehicular.

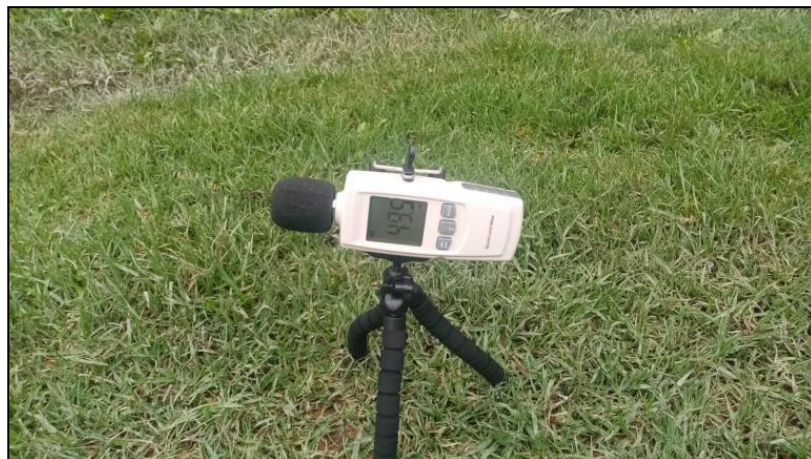
Imagen 10. Punto de Medición 2

Resultados obtenidos en el **Punto de Medición 2:**

Puertas Cerradas

Laeq	Lceq	Laleq	
Ruido del Local corregido TOTAL (P2)	47.3	48.7	50.2	dB

Puertas Abiertas

Laeq	Lceq	Laleq	
Ruido del Local corregido TOTAL (P2)	46.5	50.9	51.7	dB

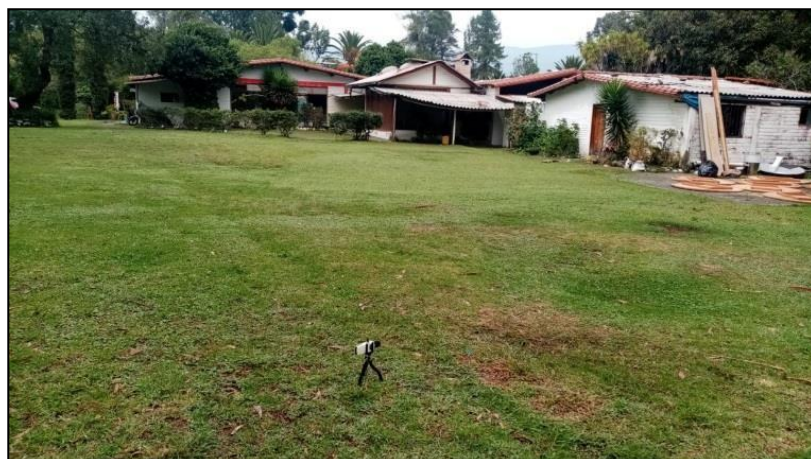
Imagen 11. Punto de Medición 3

Resultados obtenidos en el **Punto de Medición 3:**

Puertas Cerradas

Laeq	Lceq	Laleq	
Ruido del Local corregido TOTAL (P3)	48.6	49.2	53.5	dB

Puertas Abiertas

Laeq	Lceq	Laleq	
Ruido del Local corregido TOTAL (P3)	48.4	50.2	51.8	dB

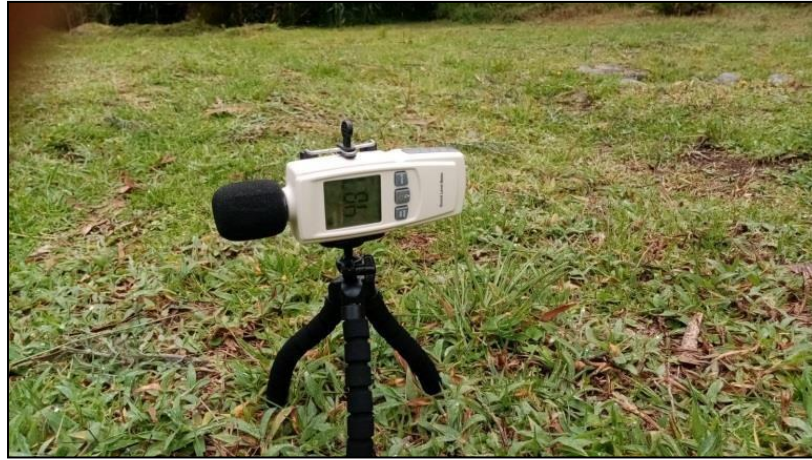
Imagen 12. Punto de Medición 4

Resultados obtenidos en el **Punto de Medición 4:**

Puertas Cerradas

Laeq	Lceq	Laleq	
Ruido del Local corregido TOTAL (P1)	49.4	49.6	49.8	dB

Puertas Abiertas

Laeq	Lceq	Laleq	
Ruido del Local corregido TOTAL (P1)	49.5	51.1	53.00	dB

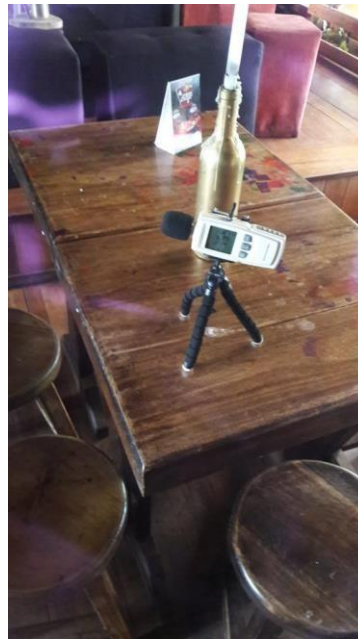
Imagen 13. Punto de Medición 5

Resultados obtenidos en el **Punto de Medición 5:**

Puertas Cerradas

Laeq	Lceq	Laleq	
Ruido del Local corregido TOTAL (P1)	84.1	85.4	88.00	dB

Puertas Abiertas

Laeq	Lceq	Laleq	
Ruido del Local corregido TOTAL (P1)	84.4	86.8	87.3	dB

Se determina que en el interior del local “RESTAURANTE LOUNGE TRIP”, el nivel de presión sonora al que estaría expuesto es de 88.00 dB (A).
